Vi har ett pågående projekt gällande simhallen i Växjö där vi ska göra en status och kostnadsbedömning av hela anläggningen.  
Status och kostnadsbedömningen ska motsvara en livslängd på minst 30 år eller längre, detta ska sedan användas för att få fram en kostnad för renovering.

Jag skulle vilja ha lite hjälp av dig att status bedöma bryggan som går över 37m bassängen. Det räcker att du mailar mig i text och det behöver inte vara en roman.

### Åtgärd hoppbassäng

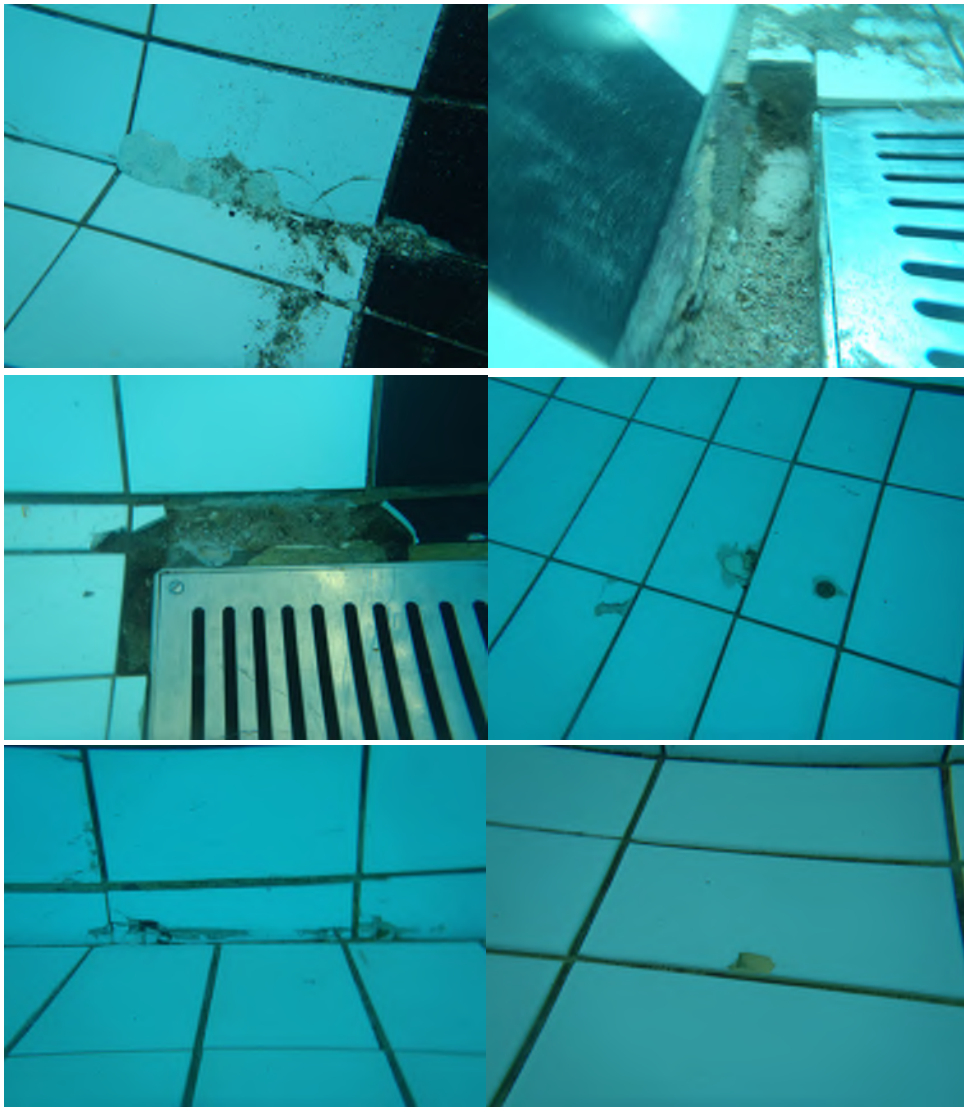
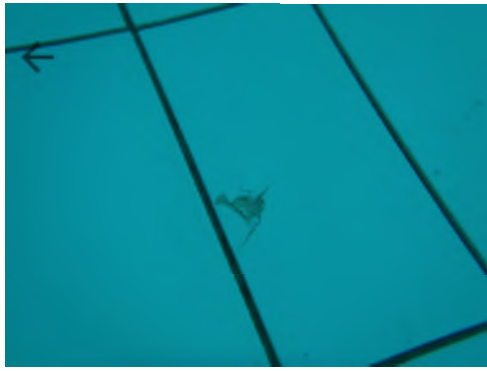
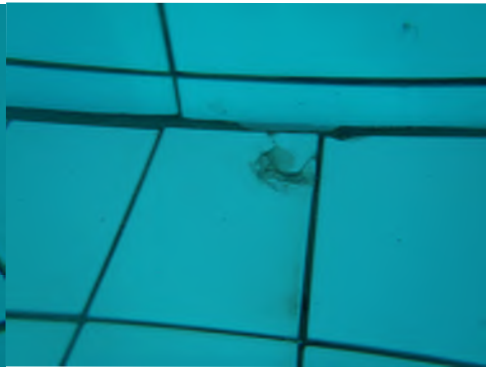
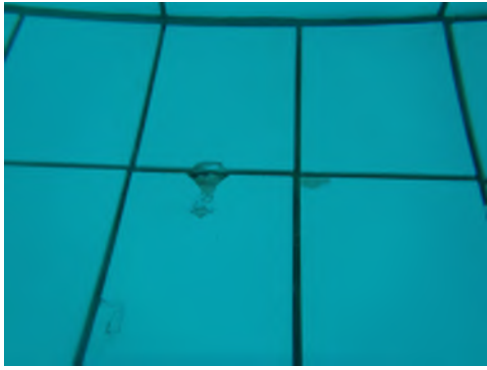
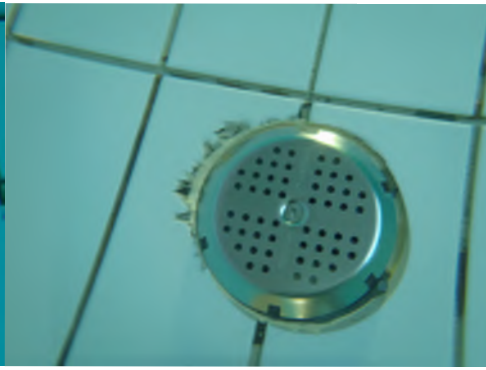
Det är mycket krosskador på botten och i golv-väggvinkeln samt dåligt med fog. Resultatet av att fogen är borta blir att kloret "äter" kalket i bruket så det bara blir grus kvar.

Det är inget bom i bassängen nu men den bör fogas om inom snar framtid så blir livslängden betydligt längre. Ang kross skadorna så är det stor skärrisk om man kommer ner på botten.

Om det inte blir omfogning i år rekommenderar jag att man lagar kross skadorna relativt snabbt.

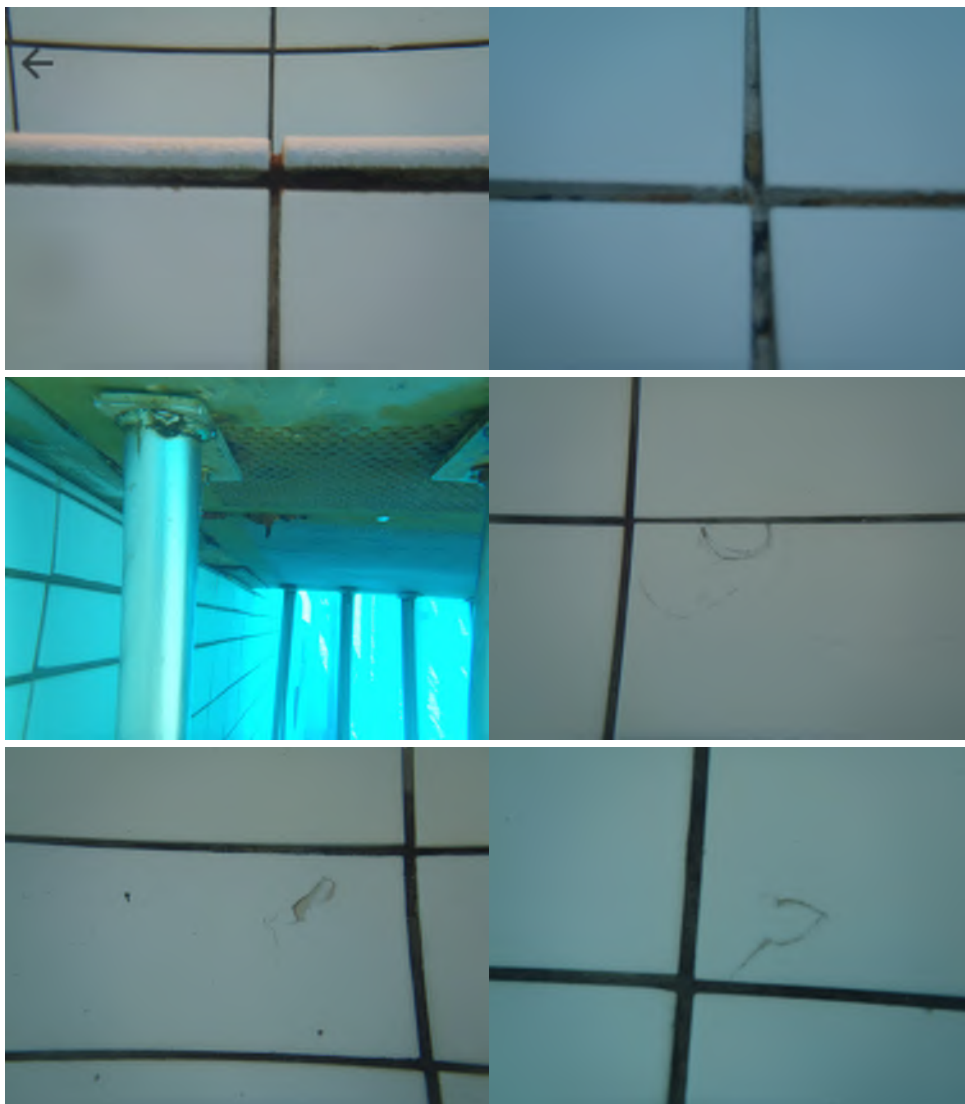
## Åtgärd 25:an

Generellt är det dåligt med fog i hela bassängen, framför allt i trapporna där det upplevs vasst när fogen är borta.

25.an bör fogas om relativt snabbt då det inte är något bom nu men det blir snabbt när det inte är någon fog som skyddar.

Vill man inte foga om hela bassängen nu så rekommenderar jag att man sänker nivån så man kan foga om trappen relativt snabbt.

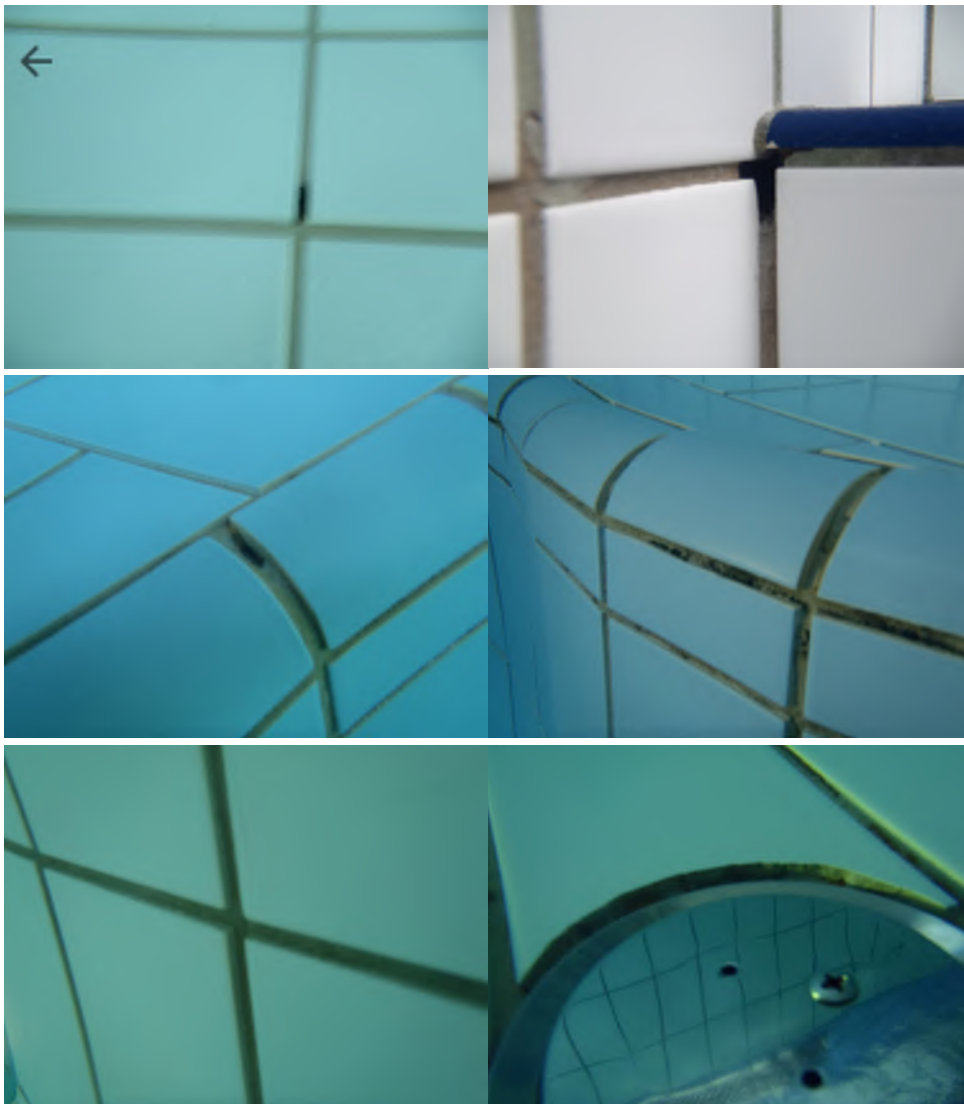
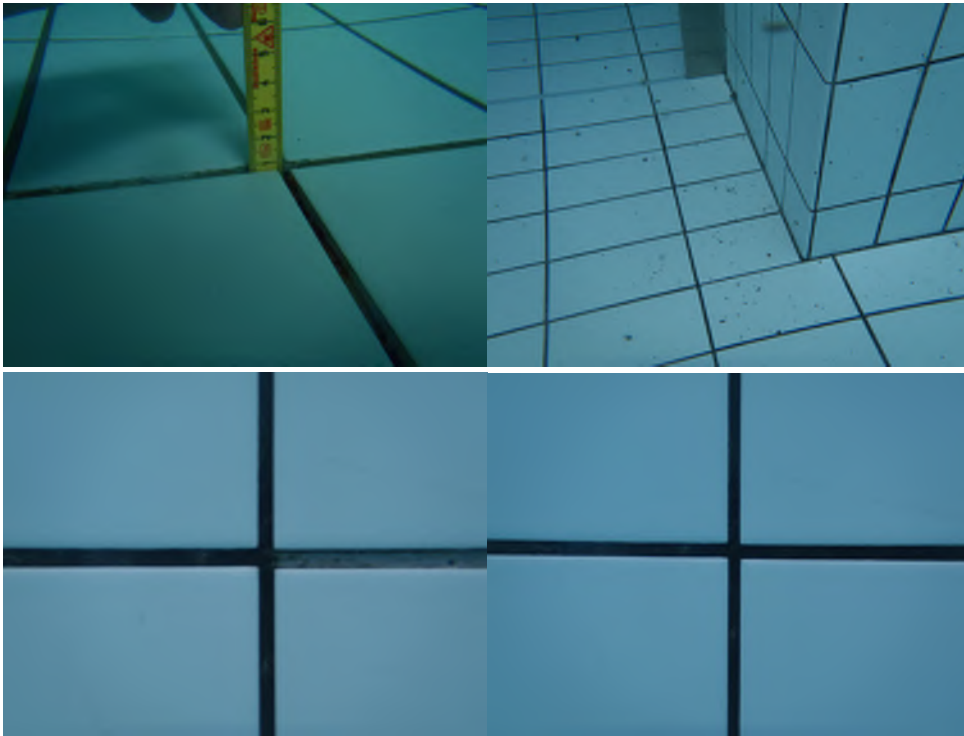
## Åtgärd Äventyr

Äventyret är i bra skick utom fogen, den bör fogas om relativt snart, lika där är det sittbänkarnas rundningar som upplevs vasst pga saknad av fog.

Mycket beläggningar i fogen på utetarmen, det kan göras rent på ett enkelt vis när vattnet är kvar.

Det är riktigt vass runt nästan samtliga dyserna i äventyret, det är en åtgärd som bör åtgärdas snarast då det är stor skärrisk.

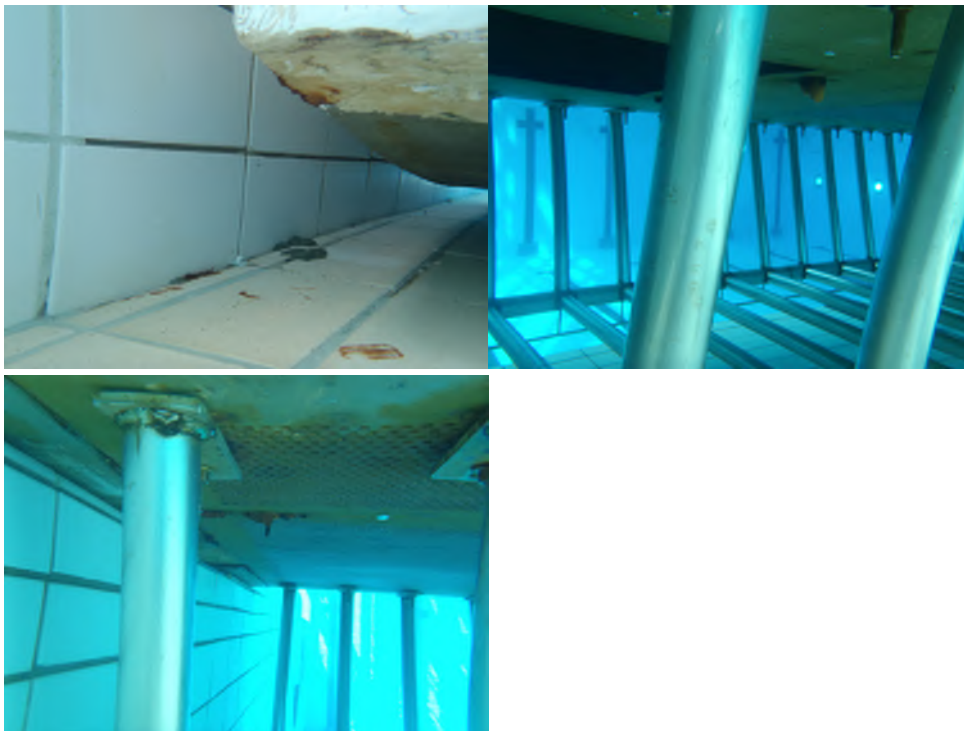
## Bryggan

Bryggan har ganska mycket rostutfällningar och "tappar" på undersidan, jag slog med en hammare och fick då bort ytrost men det är svårt och säga hur tjock befintlig plåt är men det är synlig rost på stora ytor.
