**Objekt:** F.d. vårdhem på Stora Vallen, Växjö. Stadsäga 1786

**Ärende:** Antikvariskt utlåtande med anledning av planerad rivning

**Utförare:** 1:e antikvarie Samuel Palmblad. Sakkunnig kulturvärden (KUL)

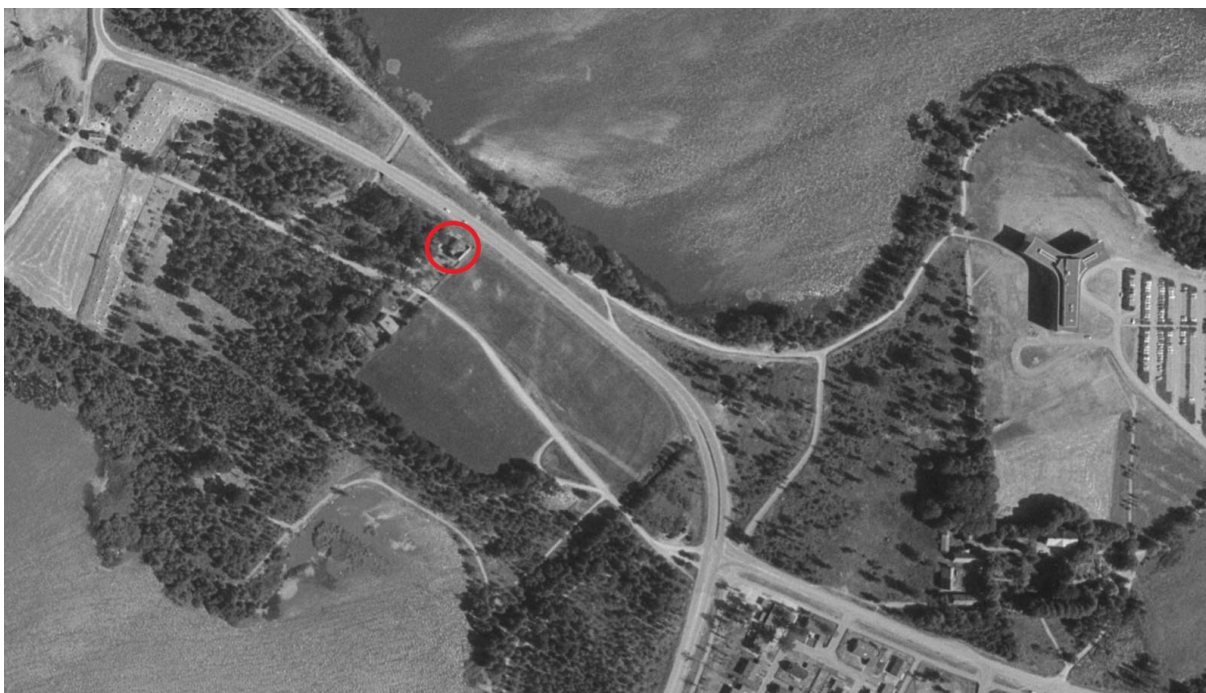
Flygfoto taget under 1970-talets första hälft. Dragningen av Söderleden inverkade drastiskt på närmiljön. Förutom en alltmer intensiv trafik hamnade byggnaden (röd cirkel) dessutom i ett än mer iögonfallande läge. Lantmäteriet

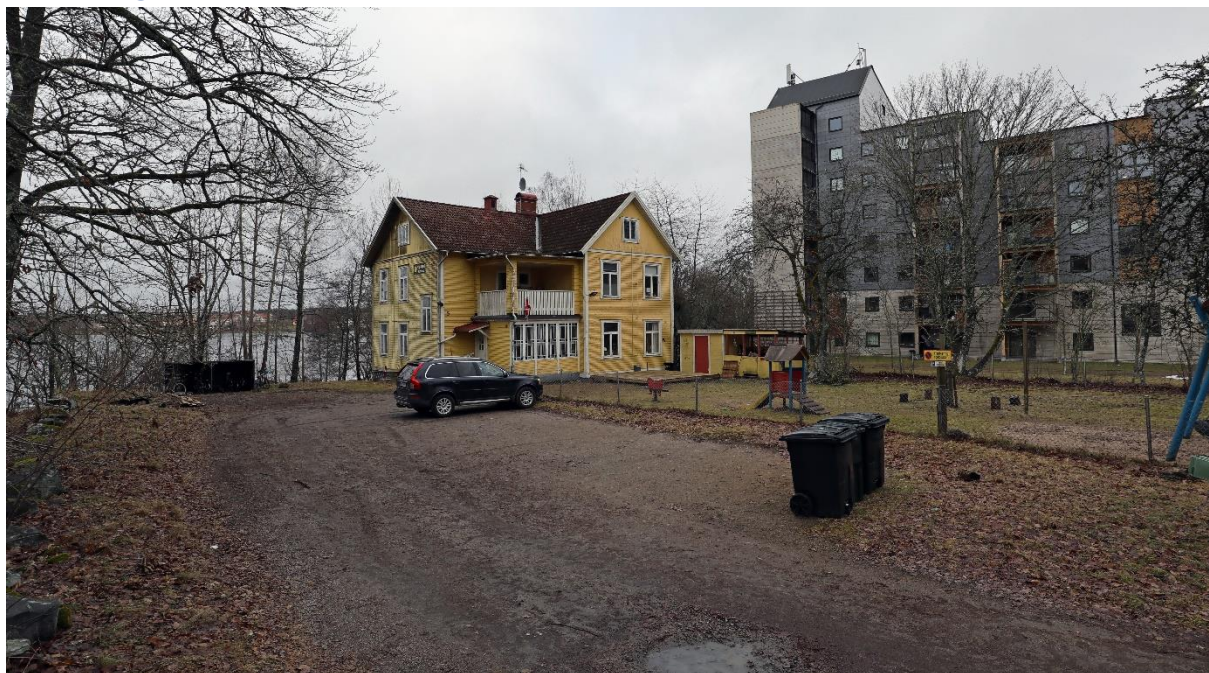
Vårdhemmet från 1912 innehåller idag hyreslägenheter. Trädgården förvandlades på 1990-talet till lekplats. Under 2010-talet uppfördes höga flerbostadshus nära fastighetsgräns.

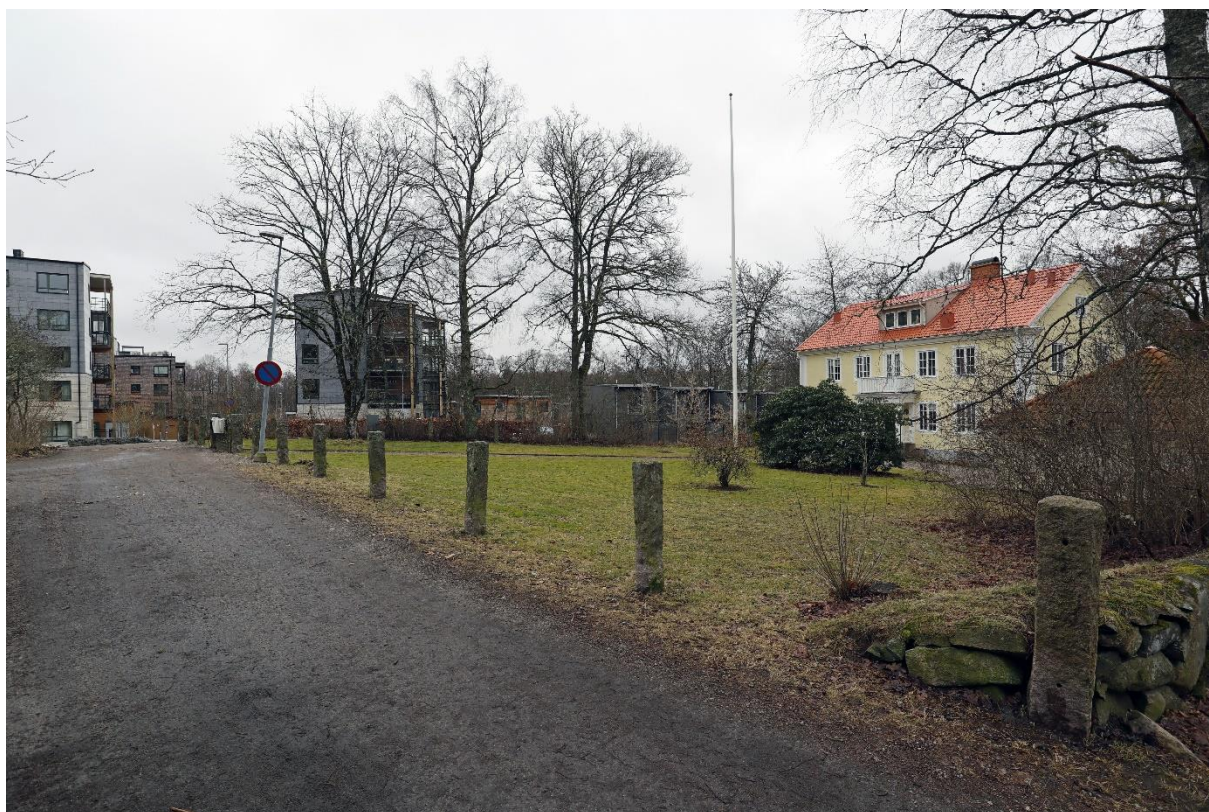
Mellan vårdhemmet från 1925 (till höger) och 1912 löper en äldre vägsträckning. Stenmuren utgör gräns för ett naturreservat och här låg förr även gränsen mellan Växjö stad och Växjö lands-församling.

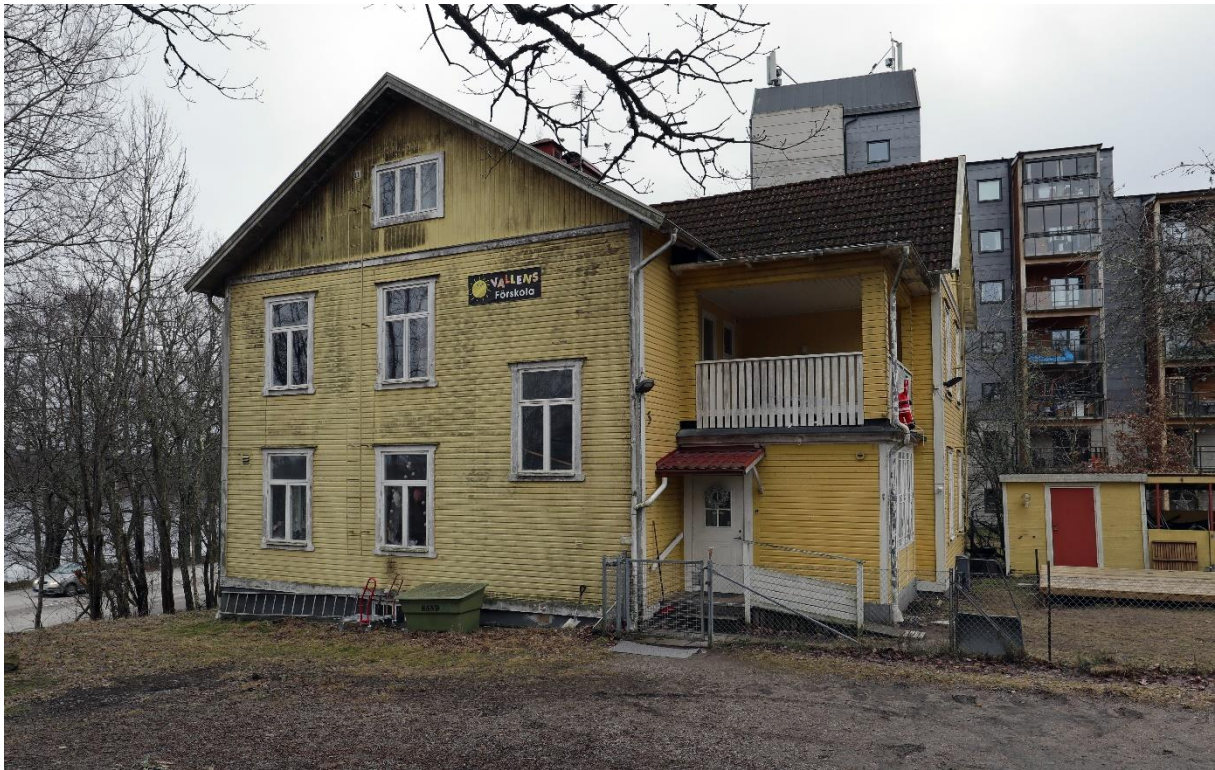
Närheten till Söderleden tydliggörs här. Fasaderna är smutsiga och drabbade av allehanda påväxter men direkta virkesskador synes inte förekomma

Byggnaden ger ett slitet intryck med omfattande påväxt på fasadpanelen, flagande färg och mossbelagda takpannor. Dock ska understrykas att vid de stickprov som utfördes var materialkvaliteten fortfarande mycket god.

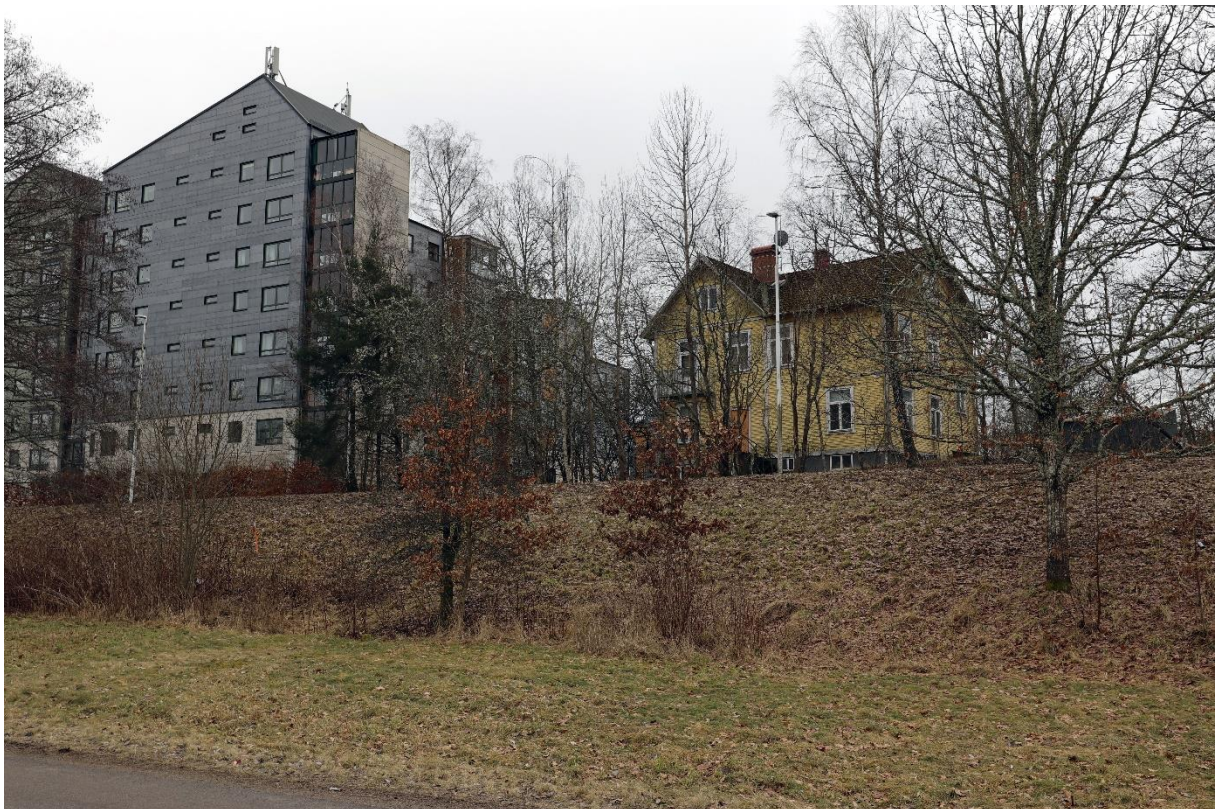
Foto taget från cykelbanan utmed Växjösjön. Byggnaden har alltid haft en iögonfallande placering. Sedan Söderledens tillblivelse och den förbättrade tillgängligheten kring sjön har den monumentala effekten förstärkts där huset blivit ett välkänt riktmärke. Volymeffekten av de intilliggande flerbostadshusen är påfallande.

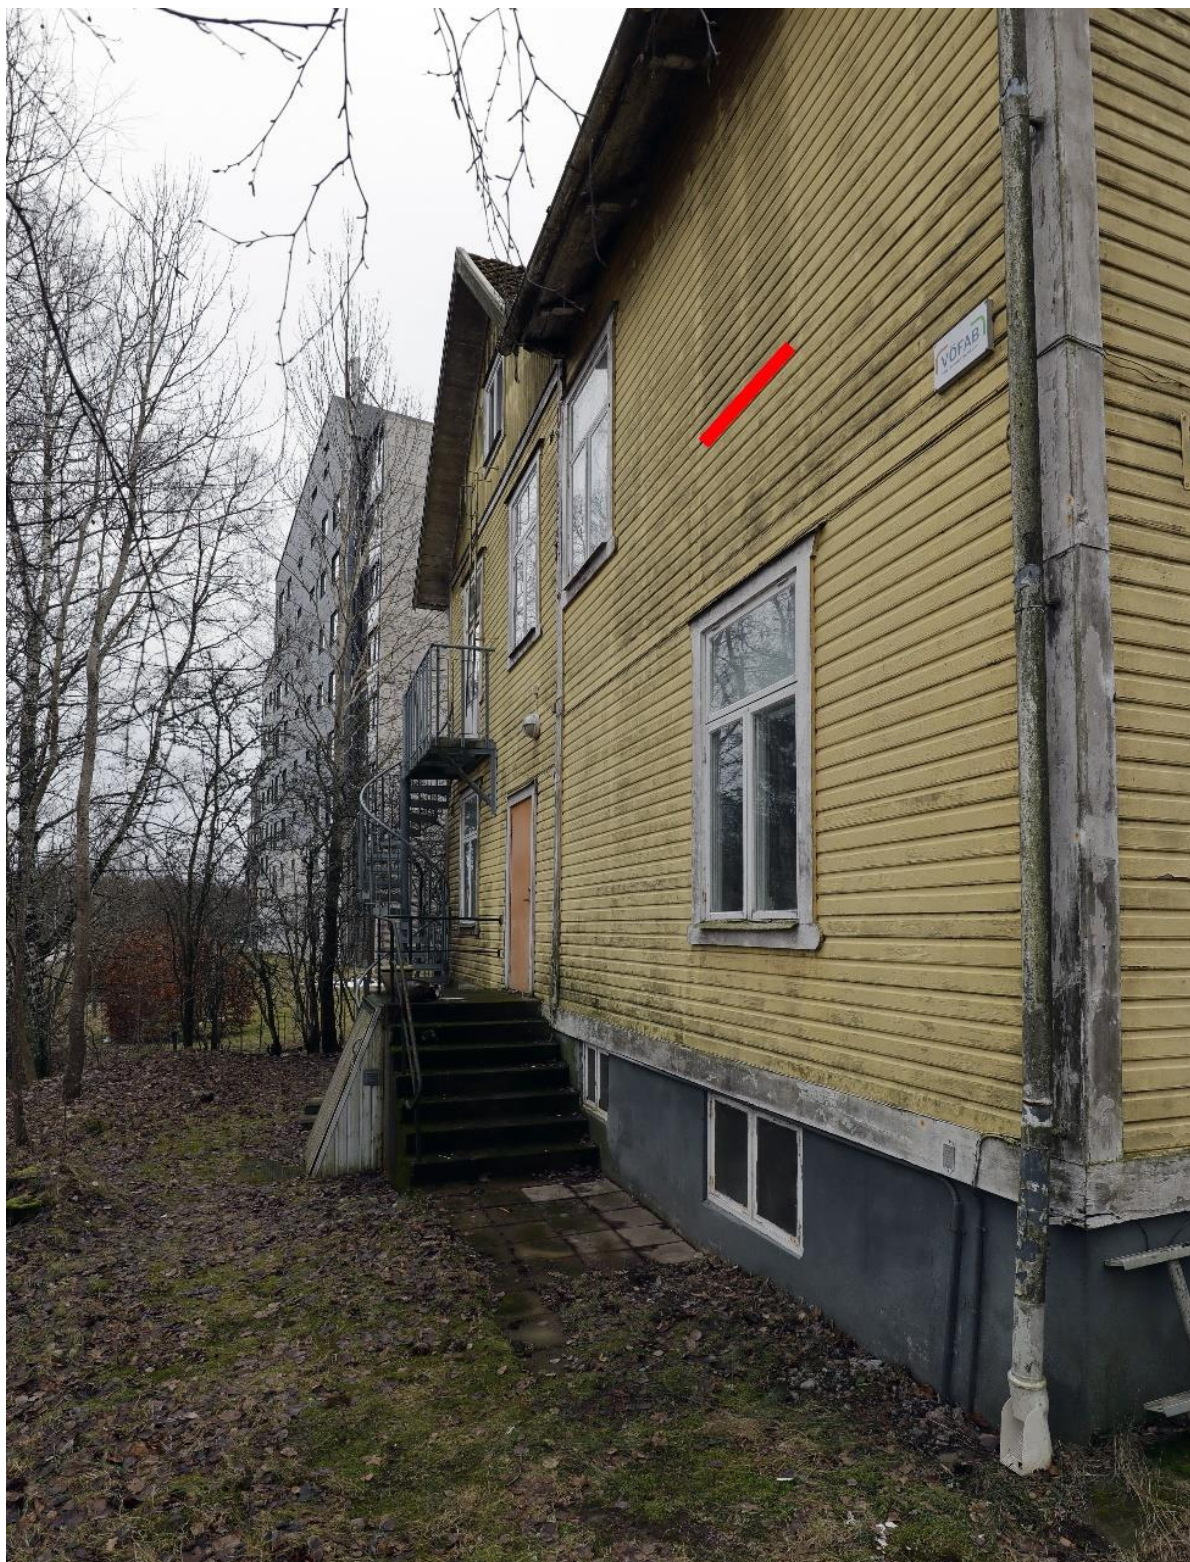
Fasad mot Växjösjön. Igensatt fönster markeras med rött streck. Här syns sidoentrén, nedgången till källaren samt spiralbrandtrappan.

Taktäckningen ger ett högst opassande intryck och för den invigde är det påtagligt att fönstren och dess foder tillkommit senare. De upplevs alltför avskalade. Tyvärr gavs den under 1990-talet monterade utrymningstrappan en högst visuell placering på östfasaden, mot Växjösjön.

- Exteriören har påverkats av tak-, dörr- och fönsterbyten samt omgestaltningen av huvudentréns tvåvåningsveranda. Östra fasadavsnittet mot Växjösjön erhöll ett delvis förvanskat uttryck när den stora spiralbrandtrappan monterades. Innan dess hade även ett fönster satts igen varvid symmetrin rubbades.
