ANSGARIUS 15 | VÄXJÖ

ANTI-KVARISK FÖRUNDERSÖKNING

# ANSGARIUS 15 I VÄXJÖ

## Antikvarisk förundersökning

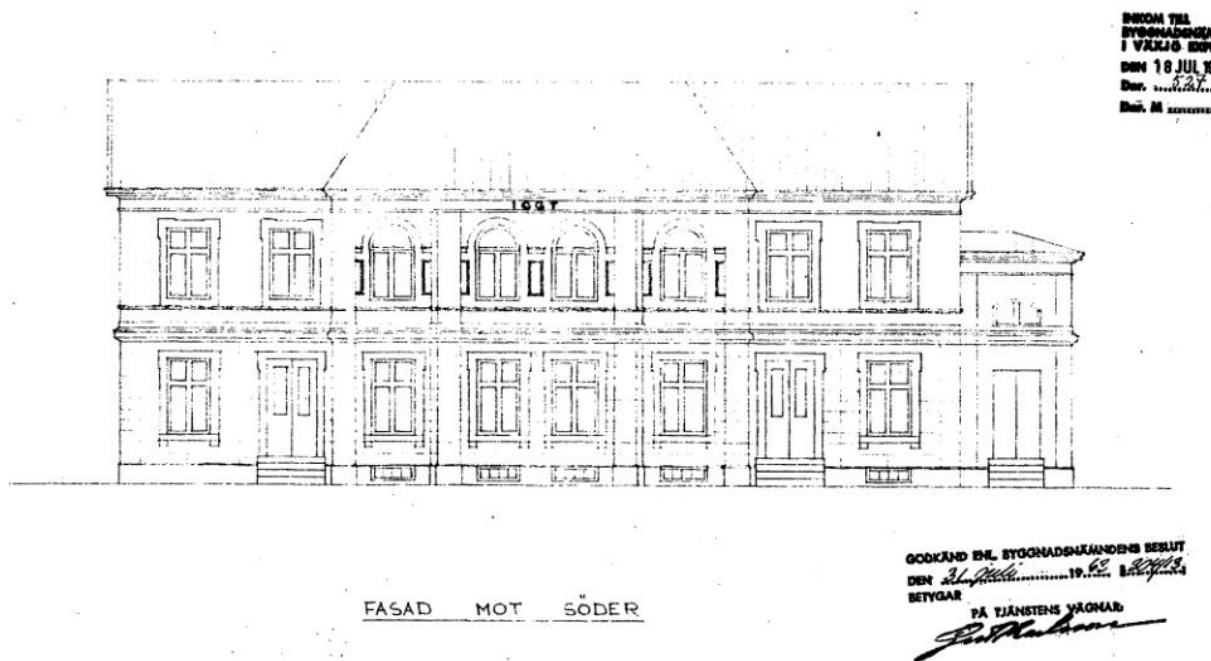
Figur 23 Bygglövshandling från juli 1963 som visar den stympade söderfasaden där den på taket överskjutande delen av mitttrisaliten tagits bort. Källa: Växjö kommun

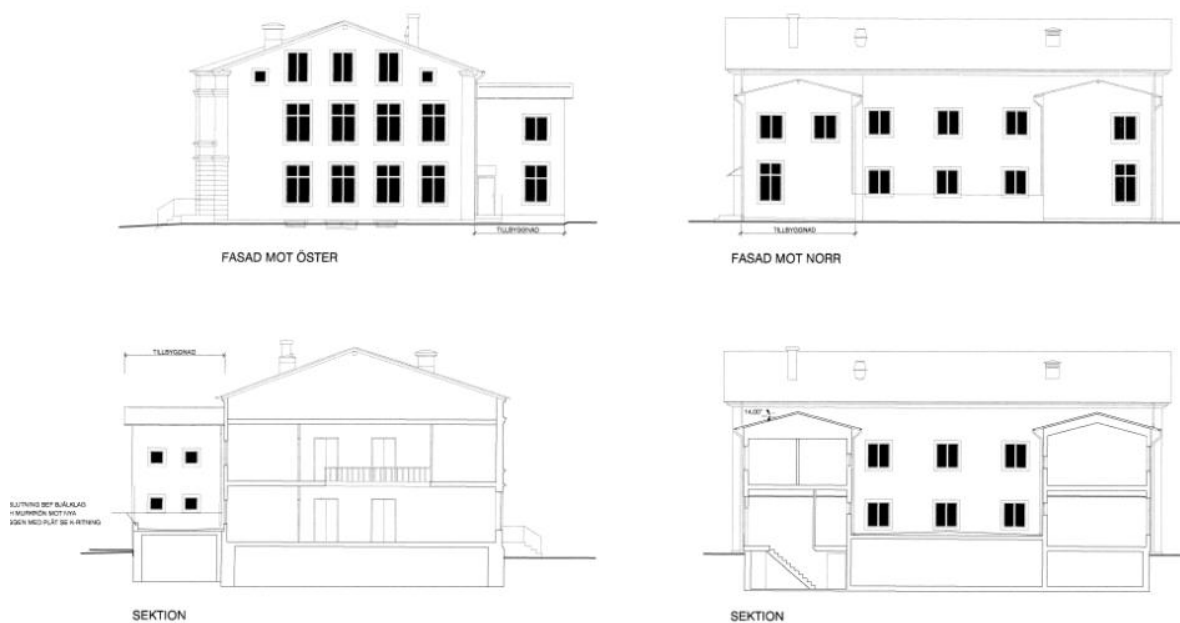
Figur 28 Bygglövshandling som visar de båda flyglarna på baksidan. Källa: Växjö kommun

I början av 2000-talet byggdes ordenshuset till på baksidan med två flyglar i två våningar.

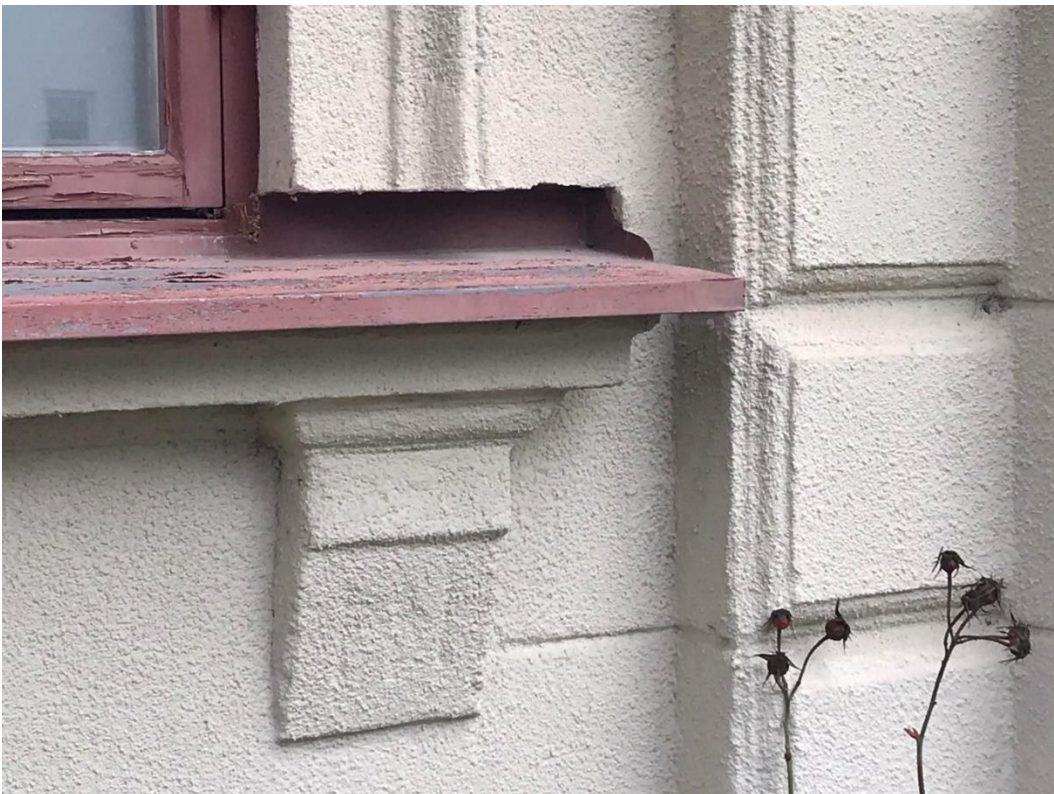
Figur 31 Detalj av fasad som visar dagens utseende med alltför grov puts, dåligt anpassade plåtarbeten och bristande underhåll med felaktiga färgtyper på fönstren.

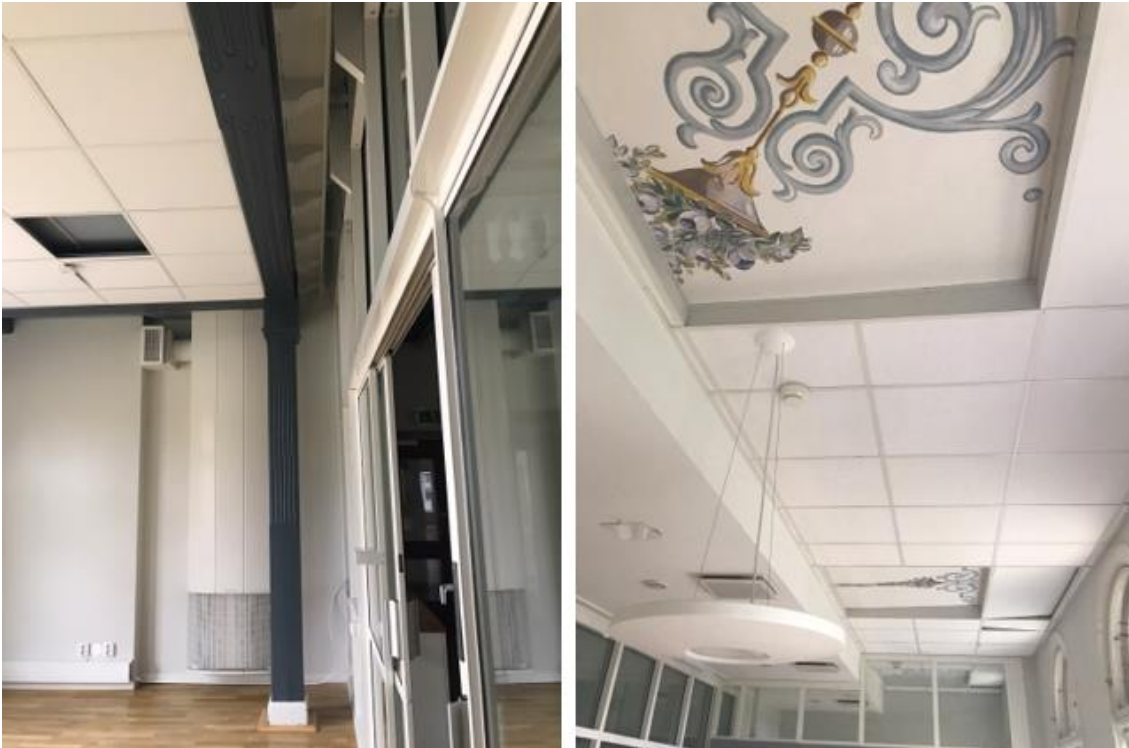
Figur 34 Till vänster en bild som visar hur glaspartiet satts in med viss hänsyn till läktarens konsoler, till höger en bild som visar "titthålen" i undertaket upp mot det ursprungliga innertakets målning.

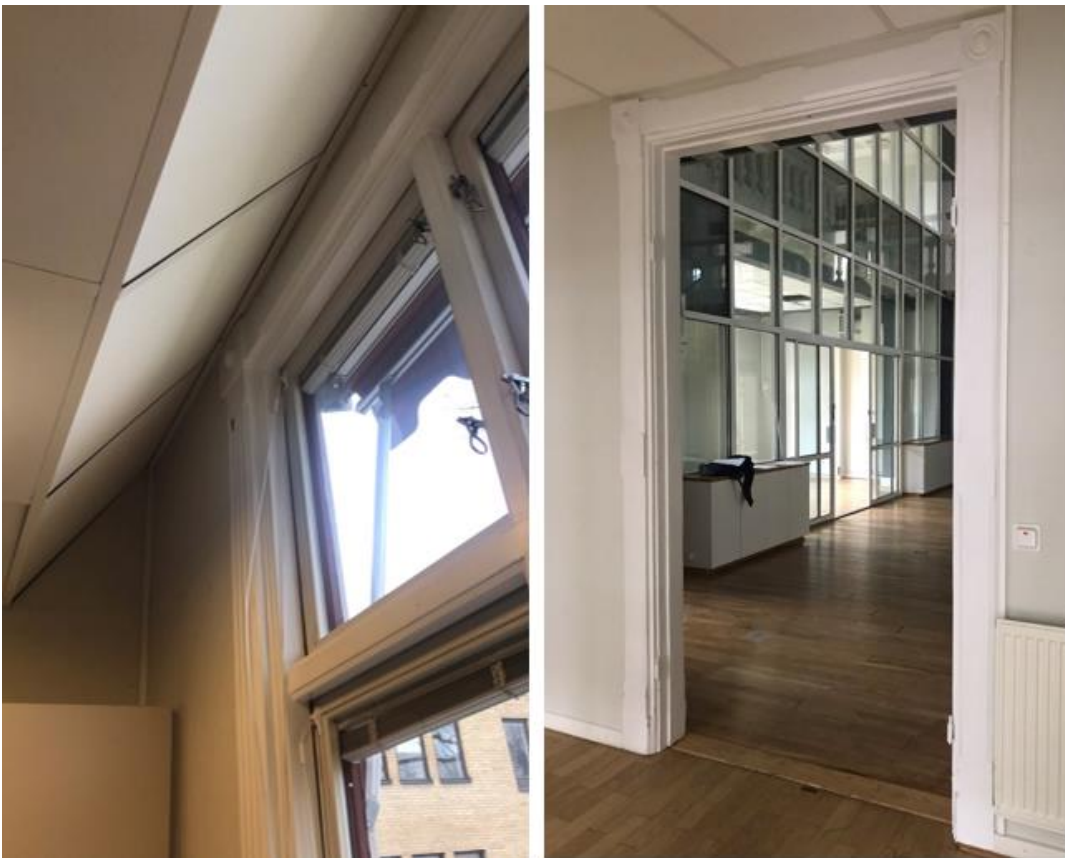
Figur 37 Till vänster en bild som visar de ursprungliga fönsteromfattningarna och att undertaket rests för att spara dessa, till höger en bild som visar de ursprungliga profilerade dörromfattningarna.

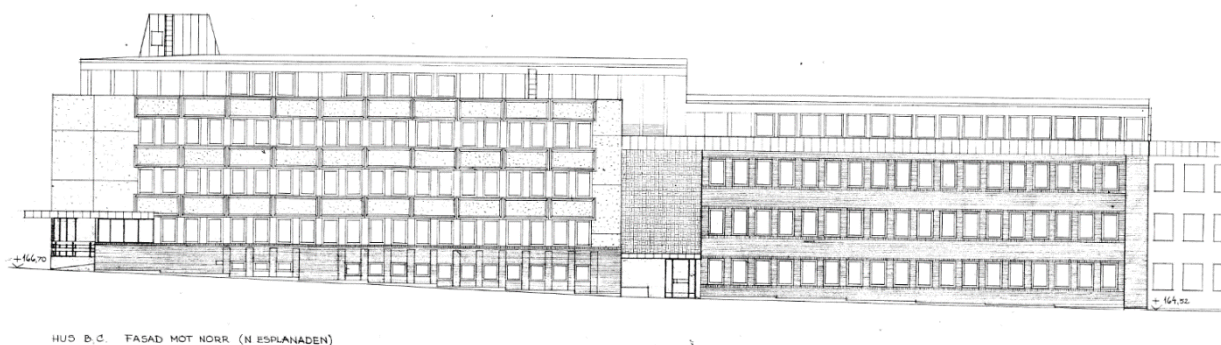
Figur 45 Relationshandling som visar fasaderna på etapp 2 mot norr (norra Esplanaden). Notera de olika fasadmaterialet, den markerade entrén och den indragna vindsvåningen.

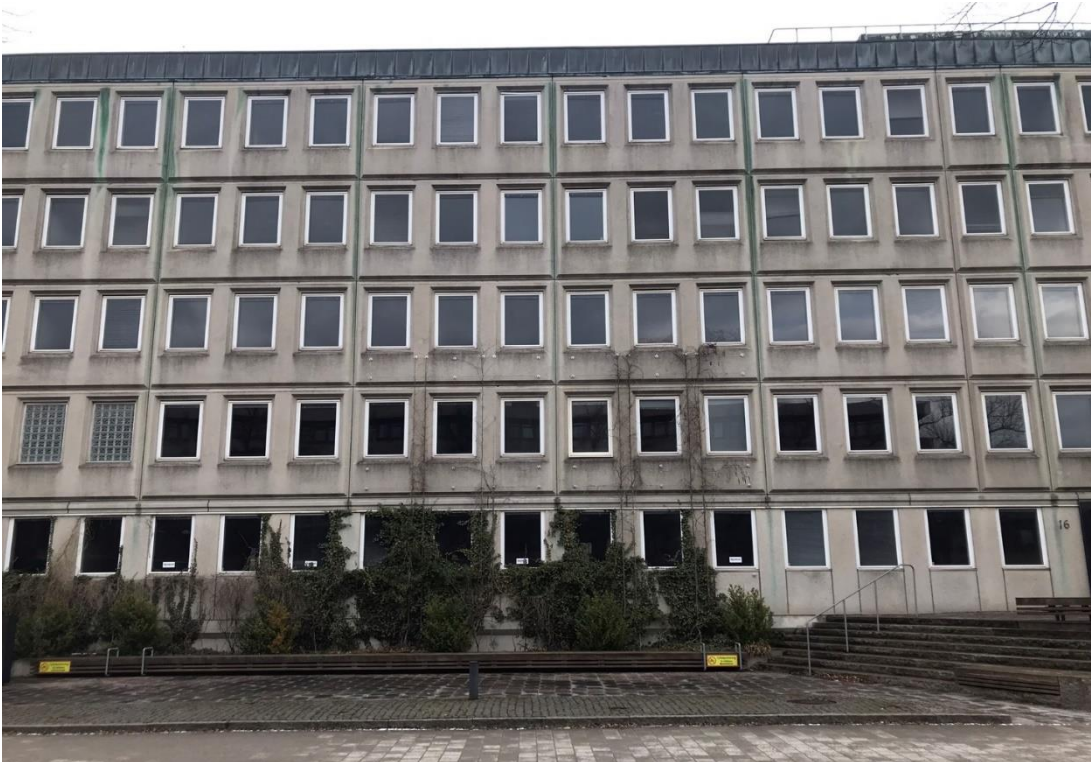
Figur 53 Femvåningshuset mot Västra Esplanaden med fasaden i prefabricerade betongelement, utskiftade fönster och krön i kopparplåt.

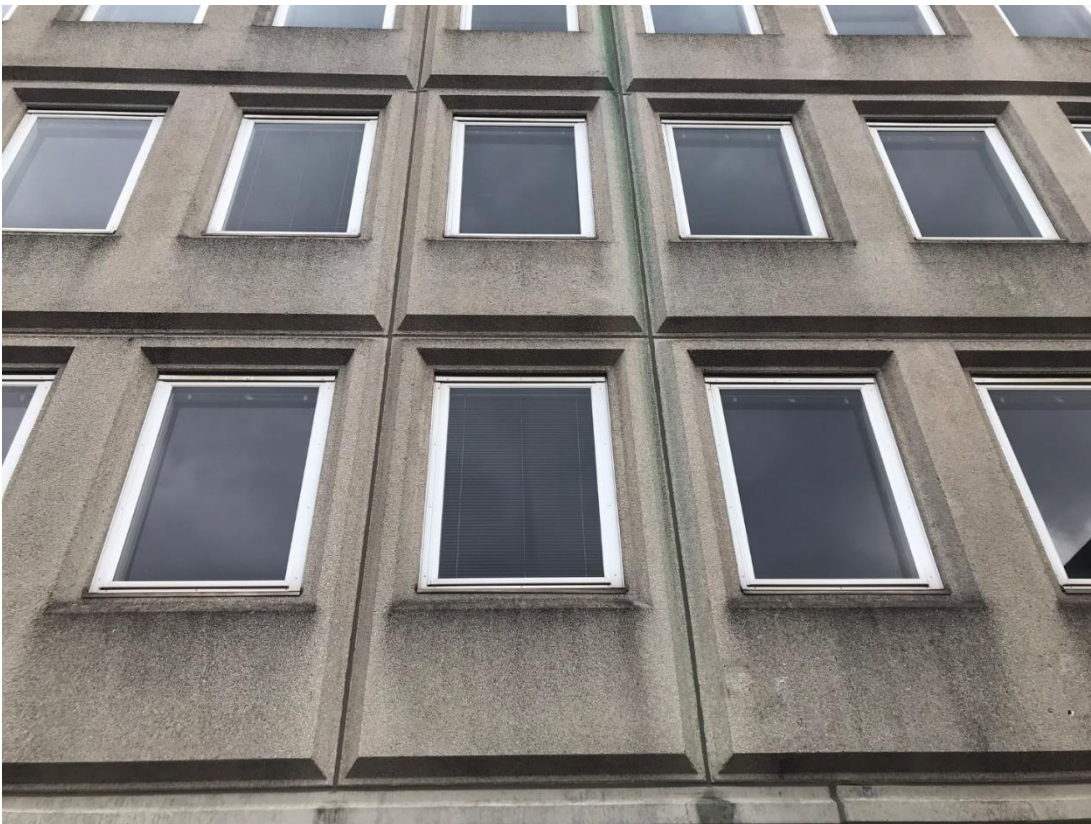
Figur 54 Detalj av femvåningshusets betongelement, notera fasningen mot fönstren och kanterna.

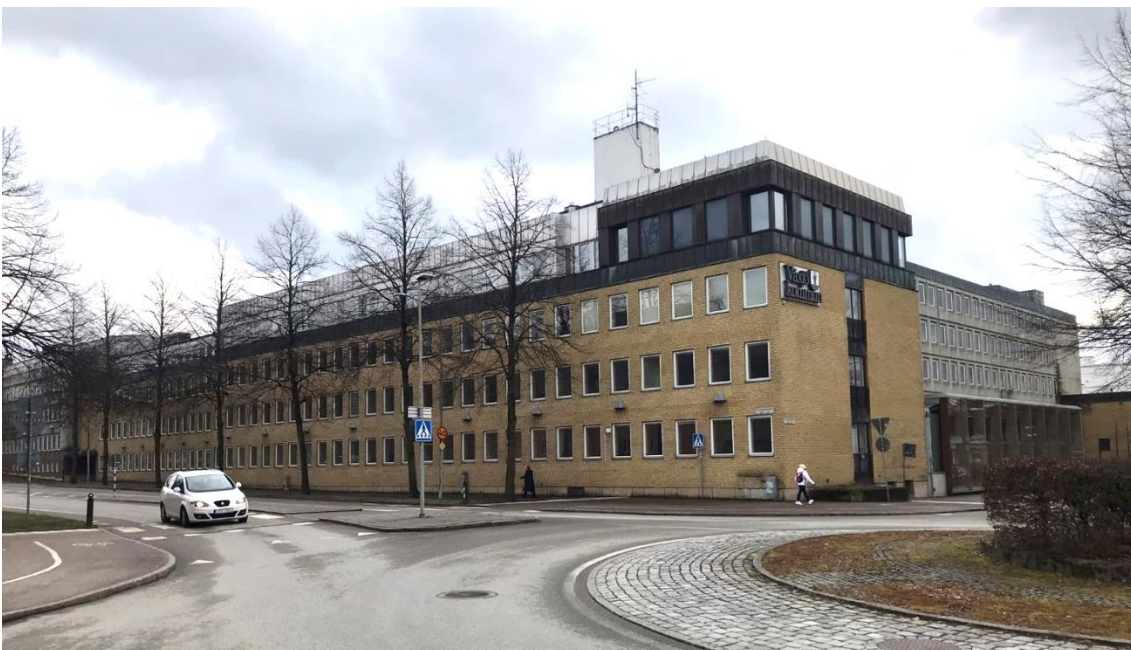
Figur 56 Hörnet mot Norra och Västra Esplanaderna visar det två påbyggnaderna som gjorts på det ursprungliga trevåningshuset från 1965. Påbyggnaden med ljus fasad gjordes 1979 och den med mörka fasader gjordes senare.

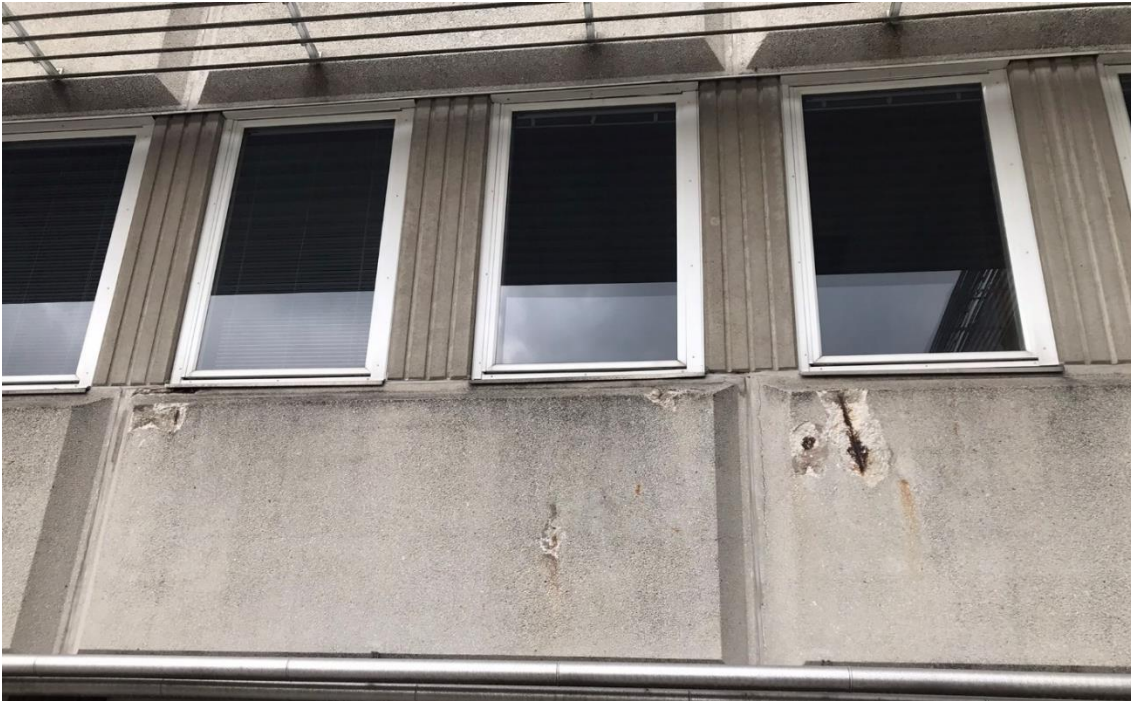
Figur 61 Typiska skador av armeringsjärn som korroderar.

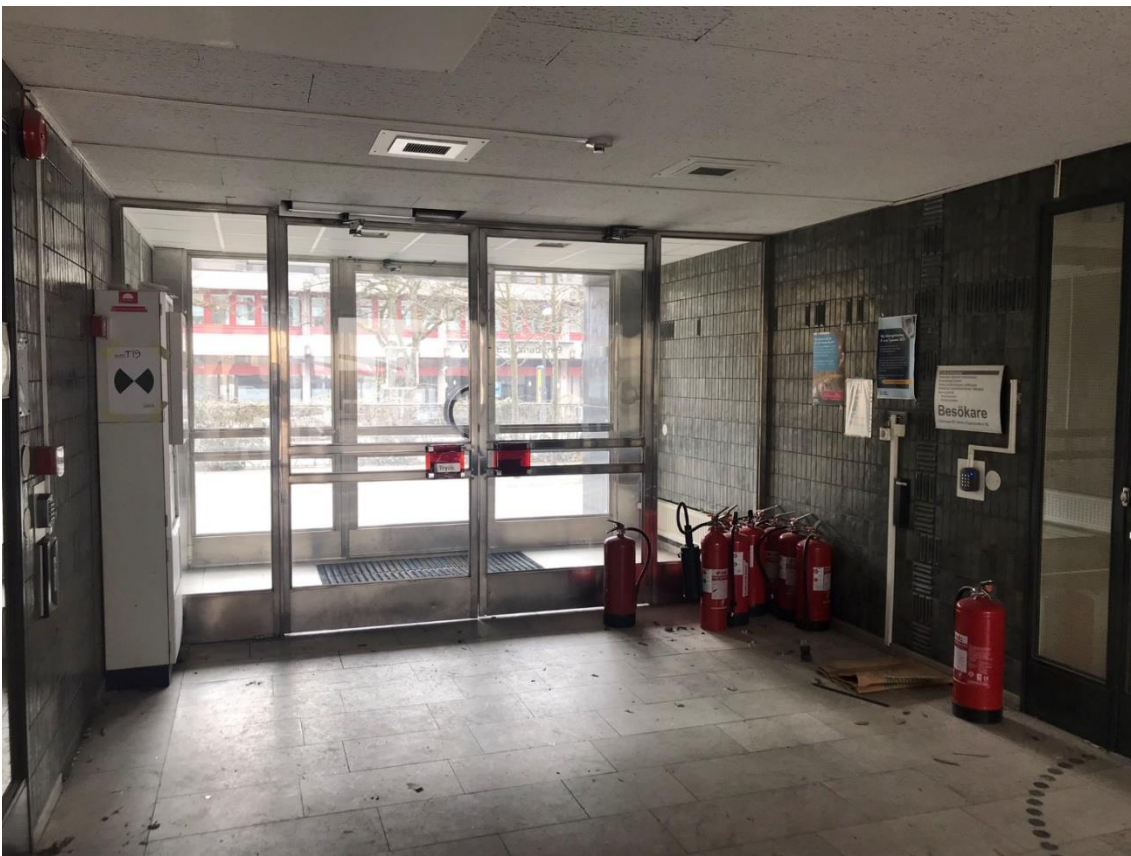
Figur 62 Entréhall till femvåningshuset med marmor på golvet, mönstrade klinker på väggarna och rostfria glaspartier med trycken i rött glas.
