# TELESTAD POSTGÅRD, VÄXJÖ 13:29

## KULTURMILJÖANALYS

2022-07-08

Kulturmiljöanalys

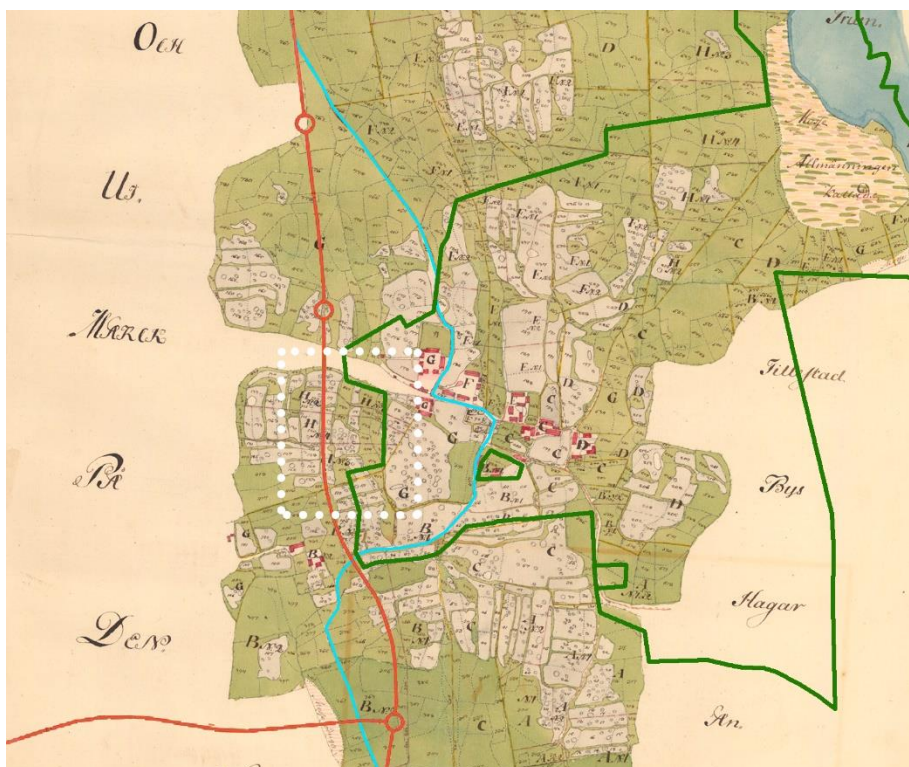
Figur 4 Karta från år 1767 som visar Telestads bys inägor. Bybebyggelsen ligger samlad i en klunga uppe på Telestadshöjden. Postgårdens ägor är markerade med H men några byggnader är inte utritade. Vägen från Växjö (här förtydligad med blått) har en annan sträckning än idag och snirklar sig in genom byn. Källa: Lantmäteriet, bearbetning WSP.

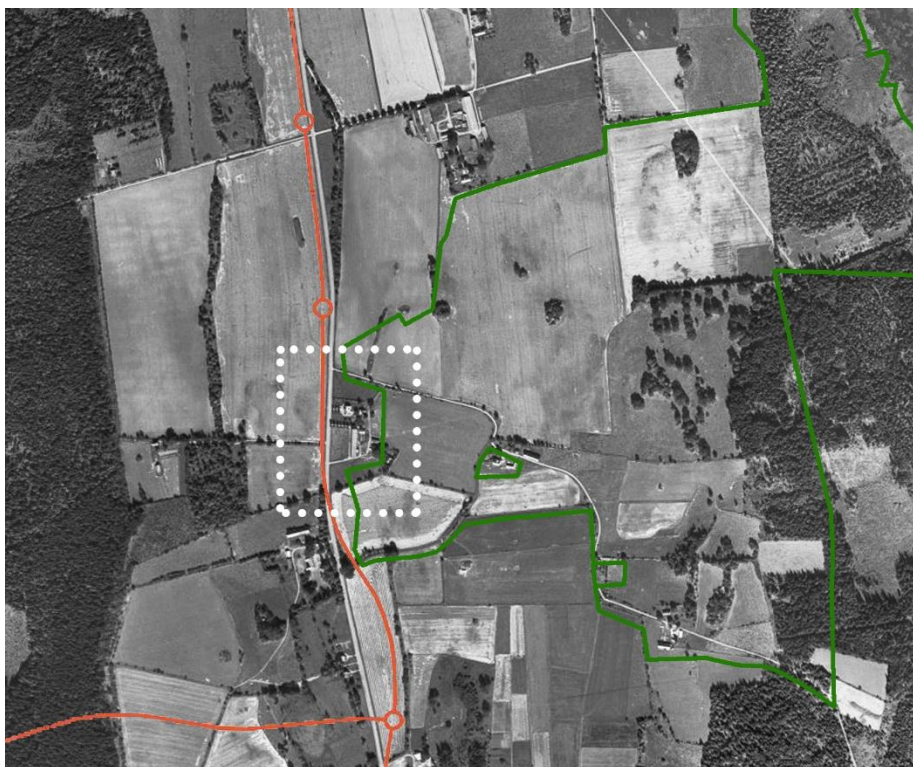
*Figur 7 Ett flygfoto från 1960 visar att den gamla inägomarken från 1700-talet fortfarande är öppen och brukad. Källa: Lantmäteriet, bearbetning WSP*

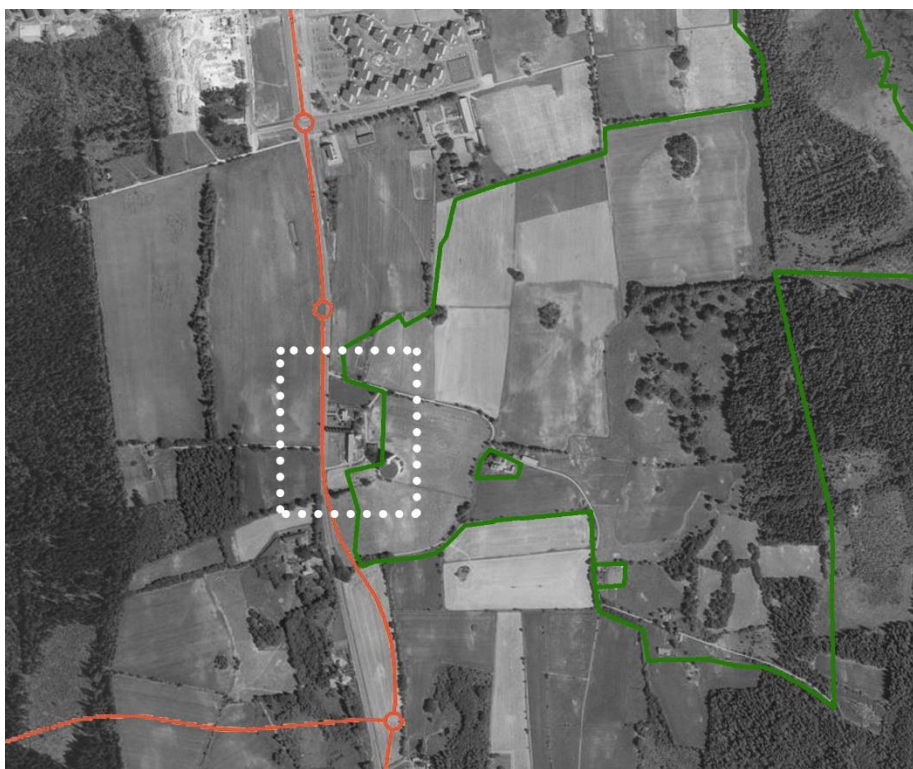
*Figur 8 Flygfoto från 1975 visar att bebyggelsen från Växjö närmar sig norrifrån. Sedan förra flygfotot är vattentornet uppfört (1974) och torpet som låg på platsen rivet. Källa: Lantmäteriet, bearbetning WSP*

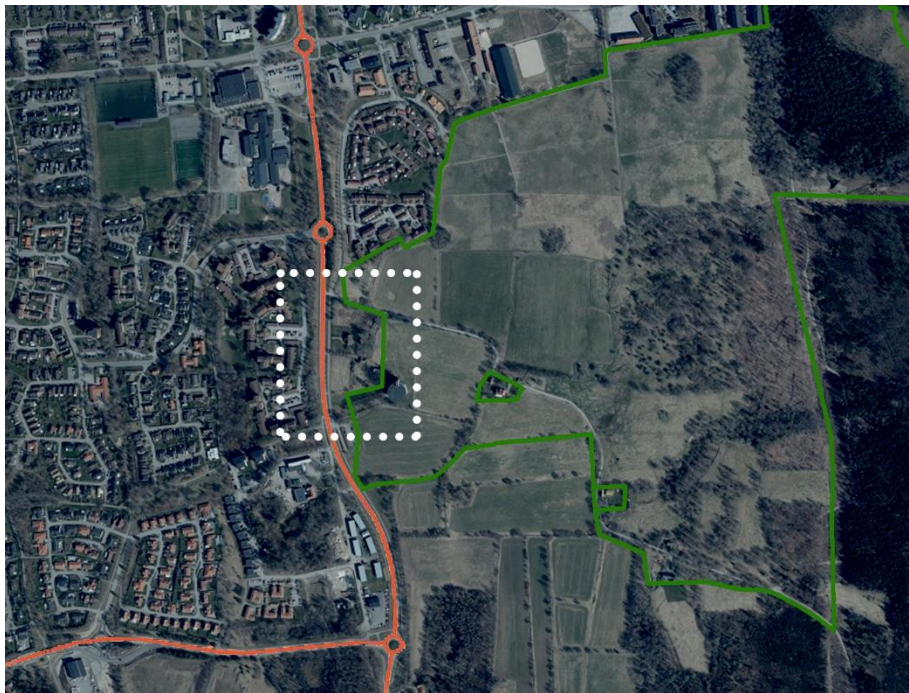
Figur 10 Samtida flygfoto visar dagens situation med omfattande bebyggelse väster om Teleborgsvägen och norr om Postgården. Vägen har ändrats i söder, fått tre cirkulationsplatser och cykelled på östra sidan. Sedan förra fotot har naturreservatet Teleborg inrättats. Källa: Lantmäteriet, bearbetning WSP

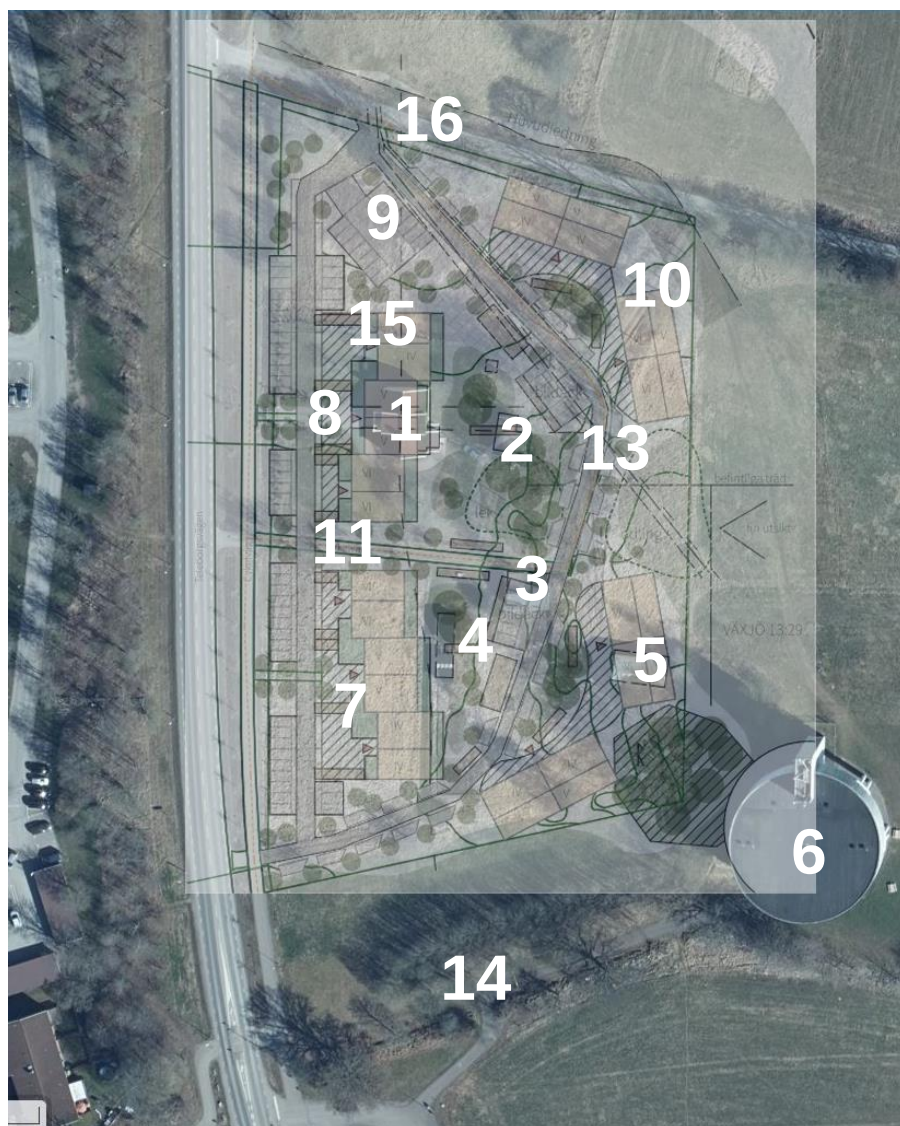
Figur 12 Flygbild över fastigheten med numrering av olika delar, se texten nedan.  
Källa: Lantmäteriet, bearbetning WSP.

Fastigheten har en tredelad förgårdsmark (7, 8 och 9). Bostadshuset (1) med trädgård (8) och ett garage (2) ligger i mitten mellan två öppna markområden (7, 9). Uppfartsvägen (11) ligger direkt i södra trädgårdens gräns och kantas av en allé med hamlade träd. Trädgården (8) är mot cykelleden längs Teleborgsvägen hägnad med ett smidesstaket mellan granitstolpar. Från grinden leder en grusad gång kantas av hamlade träd fram till bostadshusets veranda. Trädgården är mot norr kantas av hamlade träd (15). Söder om fastigheten finns en väg (14) upp till vattentornet (6). Strax norr om fastigheten leder en grusväg (16) österut mot Broddagården. Från denna väg går en liten allékantas markväg (10) in i bakkanten av tomten som markeras av en kraftig slänt (13). Söder om boningshuset finns ett f.d. svinhus (3), en litet rödfärgat skjul (4) som ligger där Postgårdens tidigare stora ladugård stod. Uppe på slänten mot vattentornet står en rödfärgad timrad bod (5).

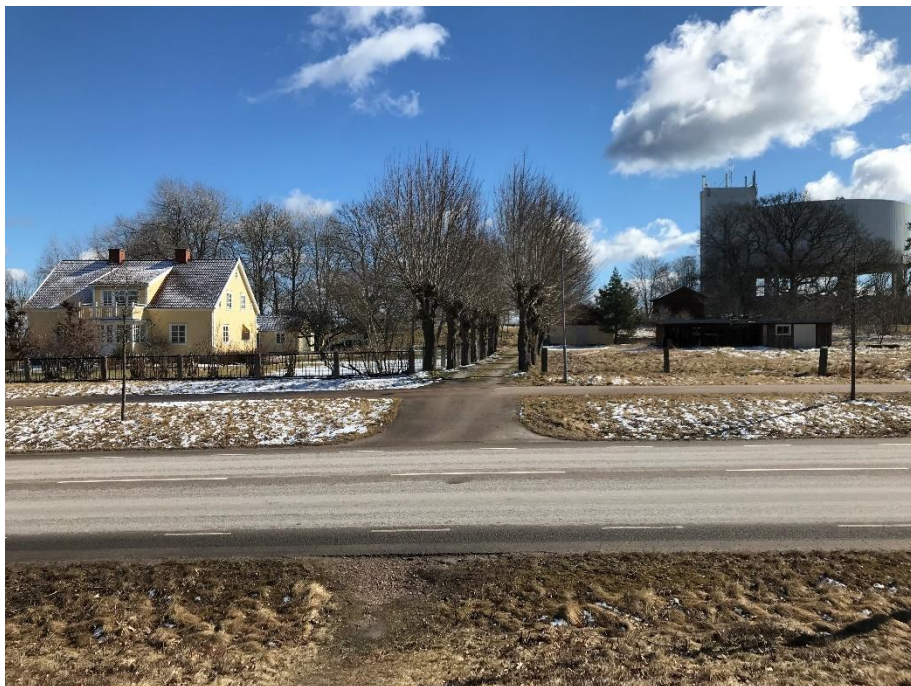
*Figur 13 Foto från motsatta sidan Teleborgsvägen och cykelleden. Boningshuset till vänster, där bakom skymtar garaget. I mitten står uppfartsallén och till höger om denna skymtar svinhuset, resten av ladugården och längst bak uppe på slänten den lilla boden och det stora vattentornet.*

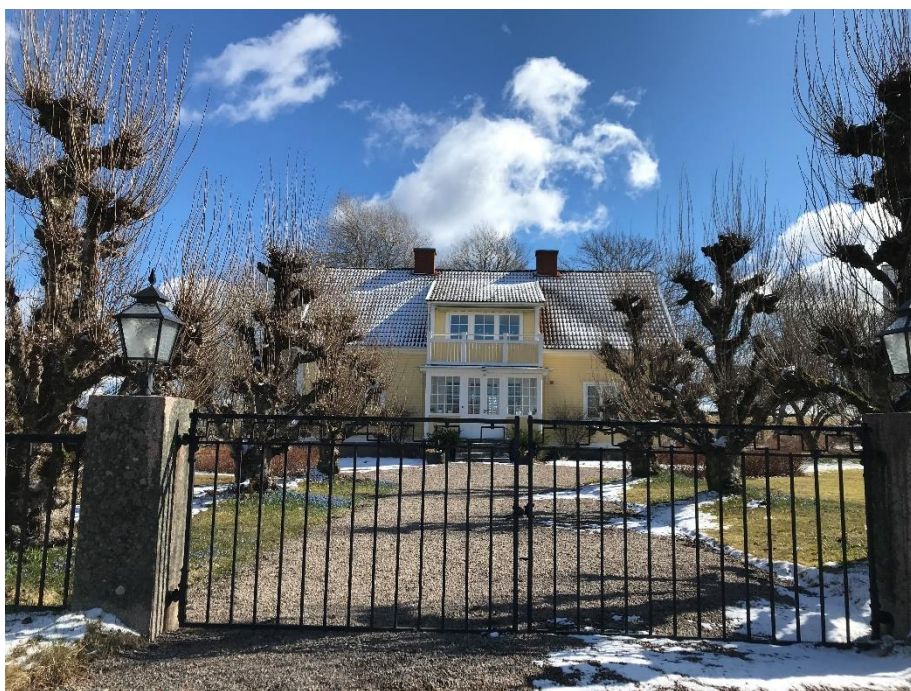
*Figur 14 Bostadshusets framsida med veranda, smidesgrindarna och den grusade gången kantad av hamlade träd.*

Fastigheten ger intryck av att vara relativt ståndsmässig med sitt bostadshus med veranda, allt på huggen stensockel och de dubbla skorstenarna tyder på en sexdelad s.k. salsplan. Den välskötta trädgården med alléer och hamlade träd bakom smidesstaket förstärker det ståndsmässiga intrycket. Däremot upplevs den inte som en mangård till en jordbruksfastighet då ladugård saknas. Boningshuset är byggt 1929 och ersatte då en tidigare manbyggnad som låg lite längre österut. Det har fasader med liggande profilerad panel under tegeltak och är välbevarat med en rad tidstypiska detaljer. Garaget har haft flera funktioner och är ombyggt men är i samma stil som boningshuset vilket ger ett visst miljövärde. Svinhuset är en enkel putsad byggnad med sinuskorrugerat eternittak och enligt uppgift från 1950-talet, det har ringa kulturhistoriskt värde. Det lilla rödfärgade skjulet under plåttak ligger delvis på platsen där den stora ladugården låg men har ringa kulturhistoriskt värde. Boden uppe i slänten är timrad och syns på kartan från 1850 vilket gör den till den äldsta byggnaden på platsen. Den har tillhört det torp som revs då Vattentornet skulle byggas. Boden har ett visst kulturhistoriskt värde men har förlorat sitt sammanhang. Det är i dåligt skick.

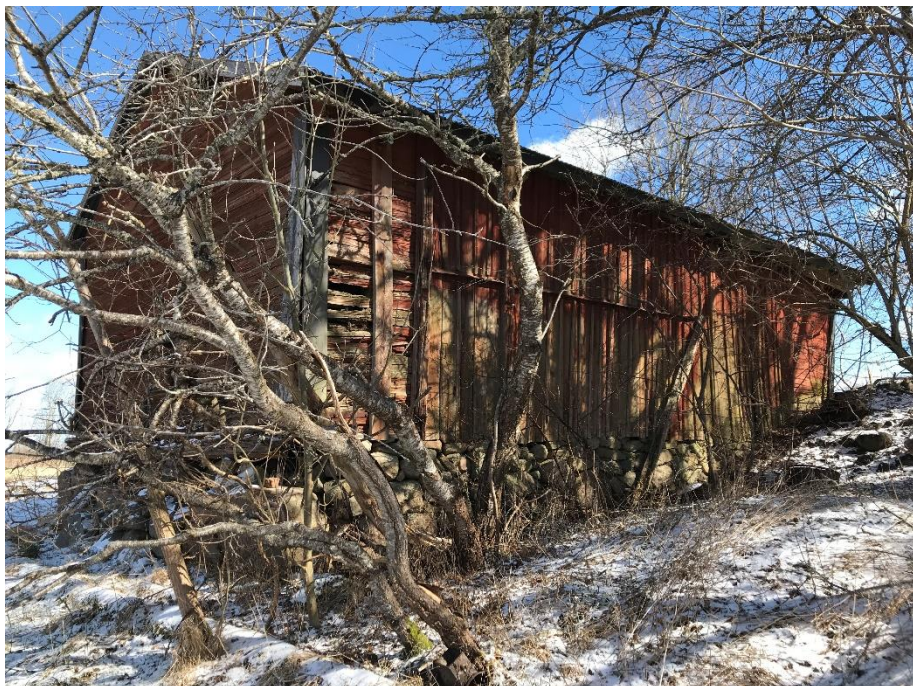
*Figur 19 Den gamla boden uppe i slänten mot vattentornet.*

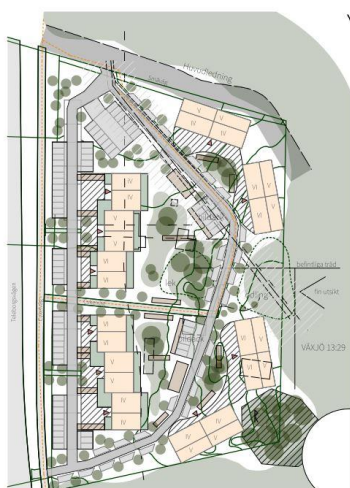
Figur 30 Skissförslaget. Källa Arkitektbolaget i Växjö

Arkitektbolaget i Växjö har tagit fram ett skissförslag för en exploatering av fastigheten. I förslaget rivs samtliga byggnader på fastigheten och nya byggnadsvolymer i fyra till fem våningar uppförs. Uppfartsallén bevaras och nya alléer planteras.

Lägenheter: 136  
Parkering(0.8): 109  
Cyklar(2): 280

2018/02 TELESTAD POSTGÅRD / VÄXJÖ 13:29 / PROGRAMSKISS / Situationsplan skala 1:1000 / Volymskisser

Förslaget medför en stor direkt påverkan på fastighetens befintliga bebyggelsekaraktär då samtliga byggnader inom fastigheten rivs och nya byggnadsvolymer uppförs på tidigare i huvudsak öppen mark.

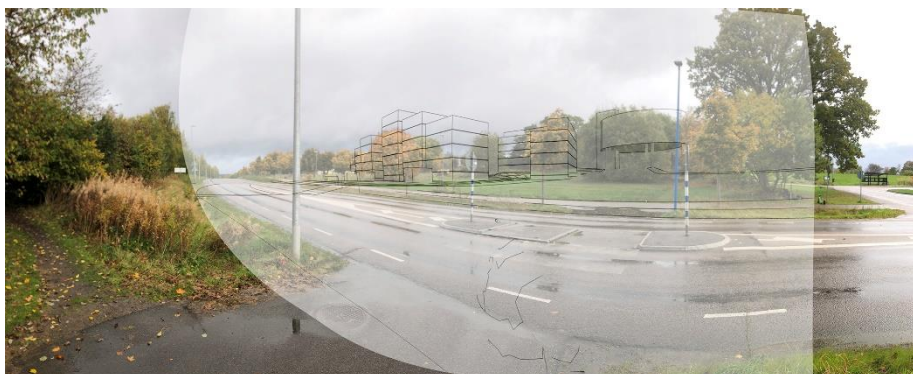
Figur 31 Fotomontage, vy mot Postgården vid vägen upp till vattentornet. Källa: Arkitektbolaget i Växjö.

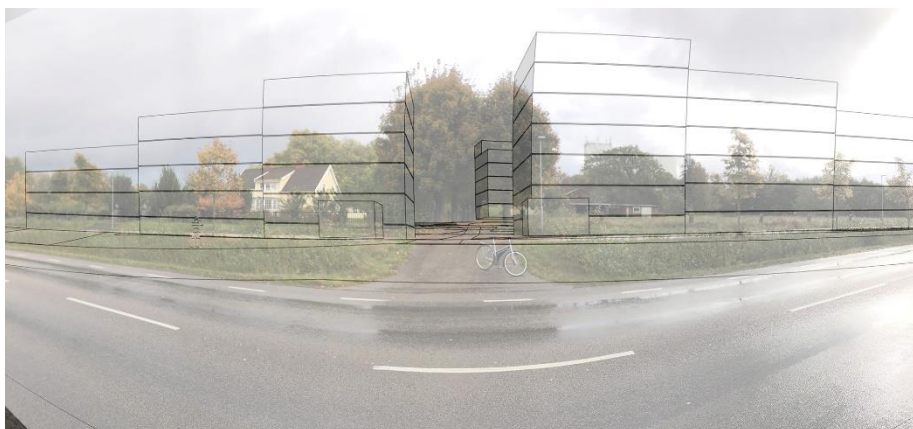
Figur 32 Fotomontage vy mot Postgården vid uppfartsallén. Källa: Arkitektbolaget i Växjö

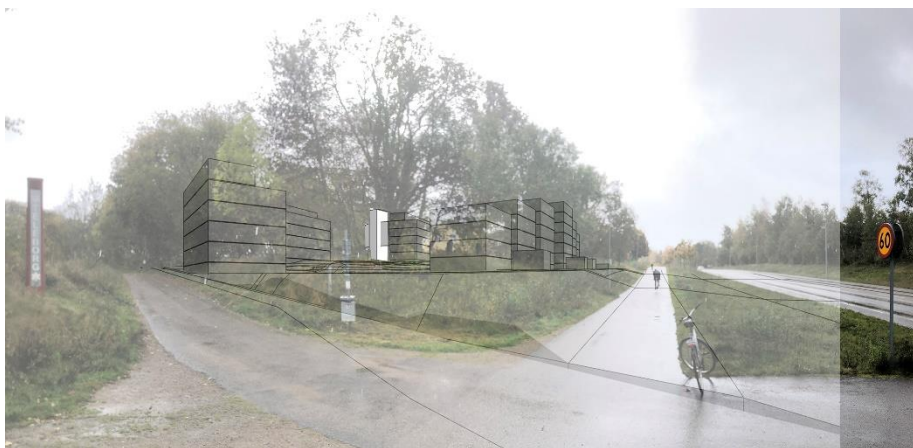
Figur 33 Fotomontage vy mot Postgården vid vägen upp till Broddagården. Källa: Arkitektbolaget i Växjö

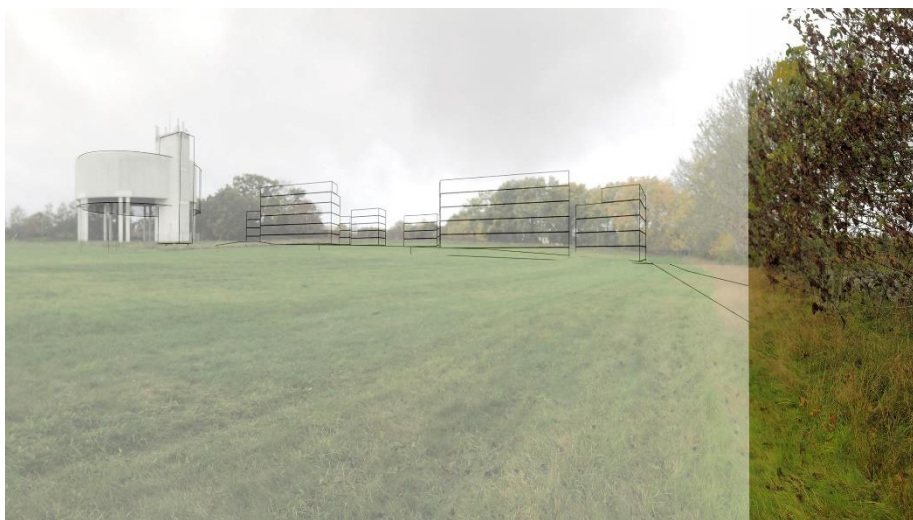
*Figur 35 Fotomontage, vy mot Postgården från vägen till Broddagården. Källa: Arkitektbolaget i Växjö*
